## Kurzbericht

## Kloster Drübeck

# PRÜFERGEBNIS

38871 Ilsenburg OT Drübeck, Zertifikats-ID: PA-11379-2021

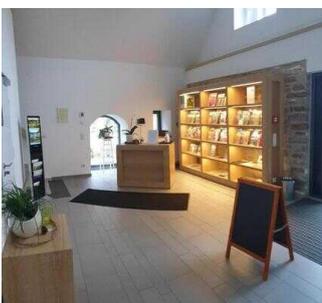
**Eingang Infopunkt**

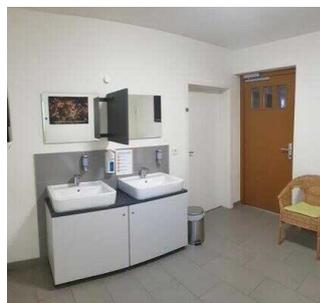
- Das Sanitärgebäude ist zu den Öffnungszeiten des Klostercafé frei zugänglich. Außerhalb der Öffnungszeiten melden sich die Gäste bitte im Infopunkt oder an der Rezeption.
- Die Bewegungsflächen betragen:  
vor/hinter der Tür mindestens 150 cm x 150 cm;  
vor dem WC 135 cm x 160 cm; vor dem Waschbecken 120 cm x 160 cm;  
links und rechts neben dem WC mindestens 90 cm x 70 cm.
- Es sind links und rechts vom WC Haltegriffe vorhanden. Die Haltegriffe sind hochklappbar.
- Das Waschbecken ist unterfahrbar.
- Der Spiegel ist im Stehen und Sitzen einsehbar.

- Es ist kein Alarmauslöser vorhanden.

### Öffentliches WC für Menschen mit Behinderung
